Infarto agudo de miocardio con afectación del ventrículo derecho: breve revisión

Ravi Vazirani Ballesteros

José Juan Gómez de Diego

Servicio de Cardiología. Instituto Cardiovascular. Hospital Clínico San Carlos, Madrid, España.

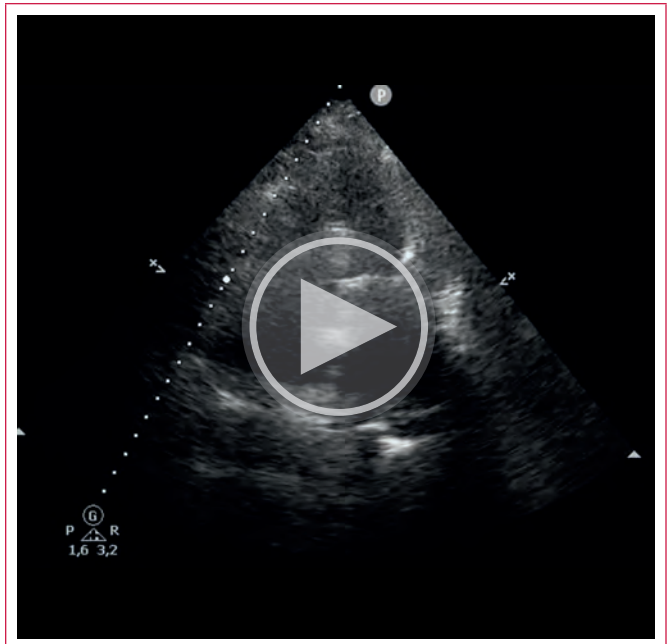
Video 6. Ecocardiograma transtorácico, plano apical de 4 cámaras en el que se observa dilatación biauricular, con FEVI conservada y disfunción ventricular derecha, con un ratio de diámetros telediastólicos VD/VI mayor de 1 debido a la dilatación del VD secundaria a la disfunción.

6. Evaluación de la relación entre el diámetro telediastólico del VD y el diámetro telediastólico del VI, si es mayor de 1 (**Video 6**) y/o el diámetro basal del VD es mayor de 41 mm, consideraremos el VD como dilatado.

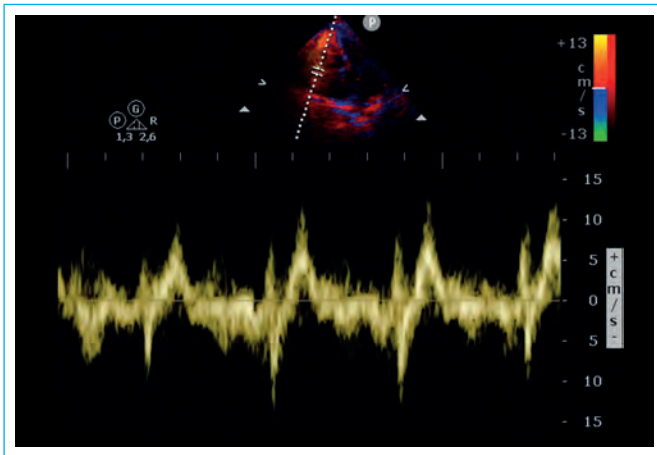
Figura 6. Ecocardiograma transtorácico con Doppler tisular a nivel del anillo tricúspide lateral, en el que se observa una S' promediada de 11,5 (función conservada), lo que muestra la heterogeneidad de resultados en la evaluación de la función longitudinal del VD, que debe de ser multiparamétrica, siempre que sea posible.

9. Medición de la S' sistólica del anillo tricúspide en el *Doppler* tisular, un valor < 9,5 cm/s se considera disminuido (**Figura 6**).
10. *Strain* longitudinal global (SLG) de la pared libre del ventrículo derecho inferior al 20 %, indicativo de disfunción ventricular derecha.
